La diagnostica strutturale nel settore dei beni culturali

1) La Cappella dei Principi in Firenze
(l'identificazione del danno)

La Cappella dei Principi in Firenze

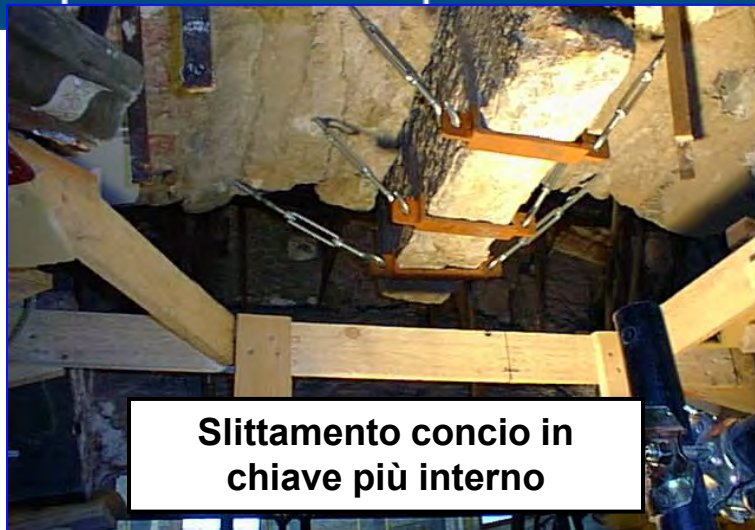
Slittamento concio in chiave più interno

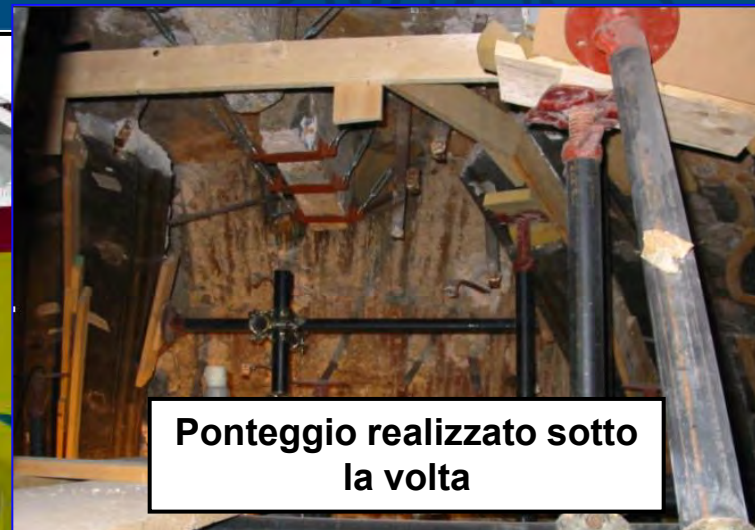
Ponteggio realizzato sotto la volta

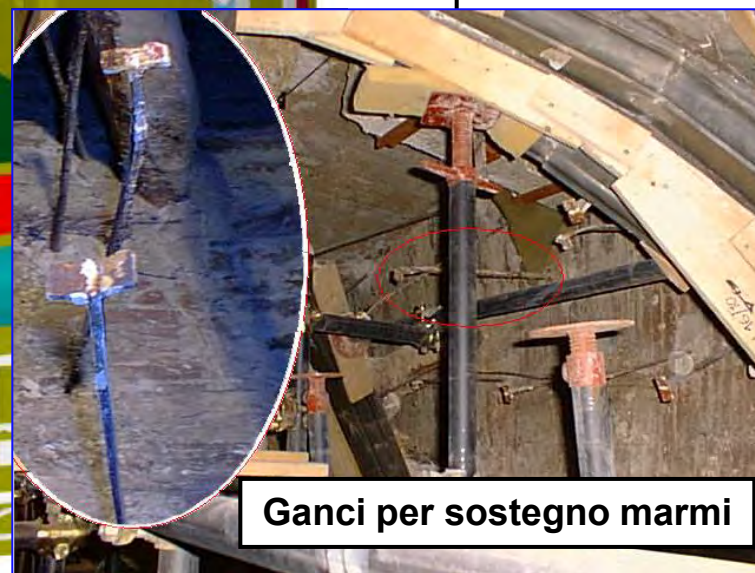
Ganci per sostegno marmi

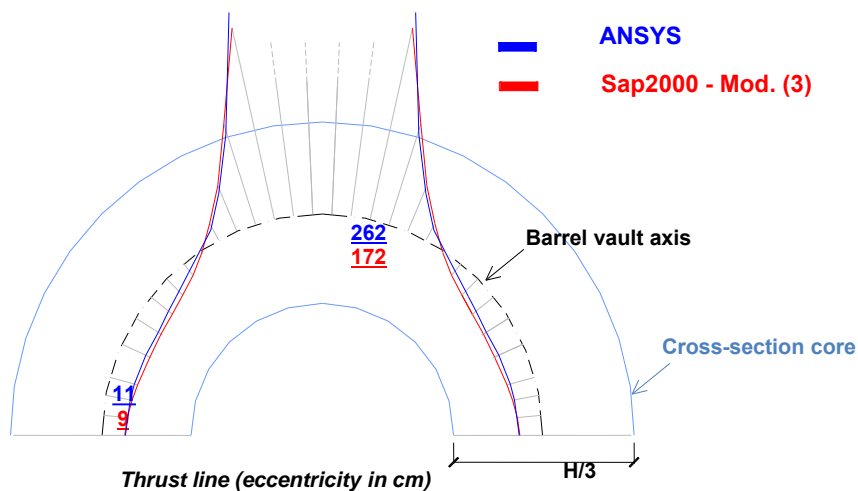
La volta risulta scarica a sforzo normale in prossimità della chiave

Fuoriuscita della curva delle pressioni dal nocciolo centrale d'inerzia e dallo spessore murario in prossimità della chiave

Slittamento dei conci in chiave
